PROJEKTNAMN: Källsmovägen 9B	SKAPAD: 2022.07.21	KATALOGNAMN: SvenskVatten T25
KUND:	PROJEKTLEDARE: Sortera Recycling AB	BESTÄLLARE: Nynäshamns Kommun Fakturaservice

STRÄCKNAMN: Renslucka i källaren - Rot intrång	NR.: 1	KATALOGNAMN: SvenskVatten T25
KUND:	PROJEKTLEDARE: Sortera Recycling AB	BESTÄLLARE: Nynäshamns Kommun Fakturaservice

STARTPUNKT: Renslucka i källaren	SLUTPUNKT: Rot intrång	
FLÖDESTYP: Spillvatten	ADRESS: Källsmovägen 9b	
ORT: Nynäshamn	INSPEKTIONSRIKTNING: Medströms (S-E)	BERÄKNAD LÄNGD: 12,20 m
DATUM: 2022.07.21	BESIKTNINGSTYP: Annan	
VÄDER: Torrt	FLÖDESÅTGÄRD: Ingen	
RENOVERINGSMETOD:	RÖRDIAMETER: 110	
RENOVERINGSMATERIAL:	RÖRTVÄRSNITT: Cirkulär	
KOMMENTAR:

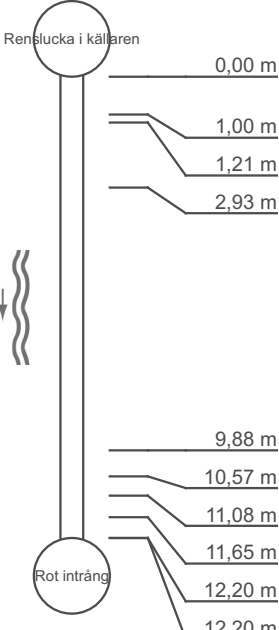
0,00 m		Inspektion börjar från renslucka i källare, spolslang kvar i ledning efter rensning	00:00:01	0000
	1,00 m	BRÖ	Böjd Rördel, KI 9, svag sväng	00:00:27	
	1,21 m	SGR	Servis Grenrör, KI 3	00:00:32	
	2,93 m	BRÖ	Böjd Rördel, KI 3, svag sväng	00:00:45	
	9,88 m	SGR	Servis Grenrör, KI 9	00:01:50	
	10,57 m	ROT	Rötter, Grad 4 Reduktion av rörets tvärsnitt med >30%, av 7, till 6	00:02:05	0001
	11,08 m	ROT	Rötter, Grad 4 Reduktion av rörets tvärsnitt med >30%	00:02:59	0002
	11,65 m	ROT	Rötter, Grad 4 Reduktion av rörets tvärsnitt med >30%	00:03:12	0003
	12,20 m	ROT	Rötter, Grad 4 Reduktion av rörets tvärsnitt med >30%	00:03:31	
	12,20 m		Inspektion slutar - kommer ej vidare pga rotintrång	00:03:31
